VAKA

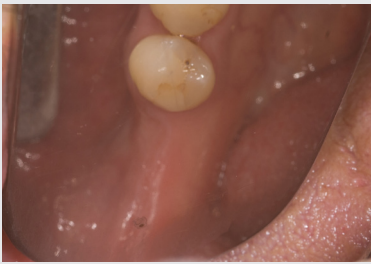
Resim 1 Sağ alt çene ince kemik kreti

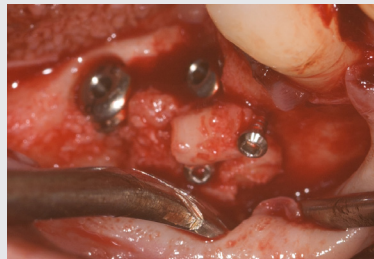
Resim 5 Açıklığın iki mikro vida, kemik havucu ve parçalı kemikli kapatılması

İmplant yerleştirilmesinde implant çevresinde oluşan küçük defeklerin kemik ucu kapatılması günümüzde blok kemiklere göre manipülasyon kolaylığı ve başarı sonuçları nedenleri ile tercih edilen bir yöntemdir. Bu vakada 46 numaralı bölgede yerleştirilen implantın vestibülündeki defekt kemik havucu mikro vidalar ve parçalı kemik ile kapatılmıştır.

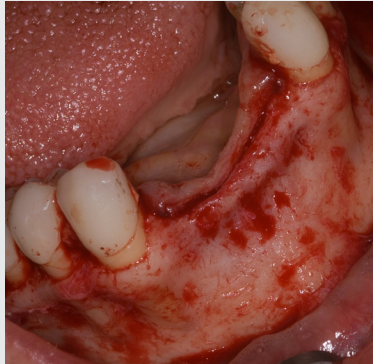
Resim 5 Flep kaldırıldıktan sonra defekt bölgesinin görüntüsü

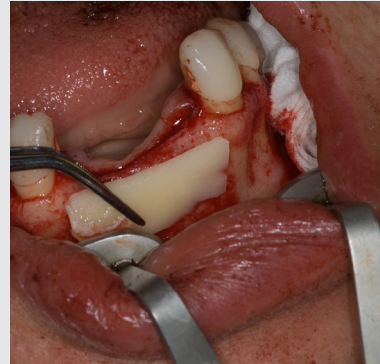
Resim 6 Defekt bölgesi ile otojen bloğunun uyumunun kontrolü

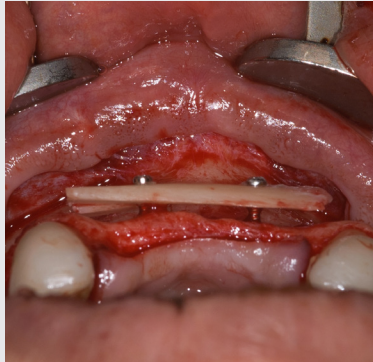
Resim 8 Sabitlenmiş blok ile kemik arasındaki mesafe

Büyük kemik defektlerinin tedavisinde biyolojik yaklaşımla kemik augmentasyonu en öngörülebilir tedavidir. Bu vakada retromalar bölgeden alınan kemik bloğu inceltirilerek kemik defekti olan bölgeye arada mesafe bırakılarak mikro vidalar ile sabitlenmiş ve aradaki boşluk parçalı otojen kemik ile doldurulmuştur.
(Operasyon: Dr. Uğur Meriç, Dr. Ülkem Cural)

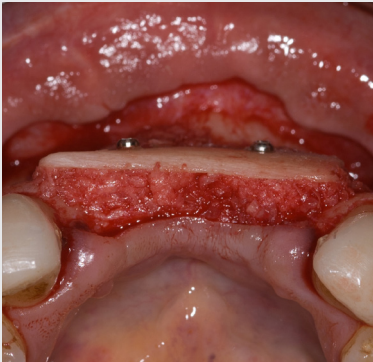
Resim 10 Parçalı kemiklerin yerleştirilmiş hali
