VAKA

Hasta Bilgisi: 55 yaşında, kadın hasta, Sistemik Hastalık yok. Sigara, Alkol kullanmıyor.

Dental Hikayesi: Maksilla sağ posterior bölgede şiddetli ağrı ve dişlerinde sallanma şikayeti ile başvurdu. Hastanın tüm dişlerinin çekimi, sağ ve sol sinüs maksillaya açık sinüs lifting ve ogmentasyonla beraber immedat 6 adet Mode implant uygulaması, mandibulada diş çekimlerini takiben anterior bölgeye 3 adet immedat Mode implant uygulaması yapılmıştır.

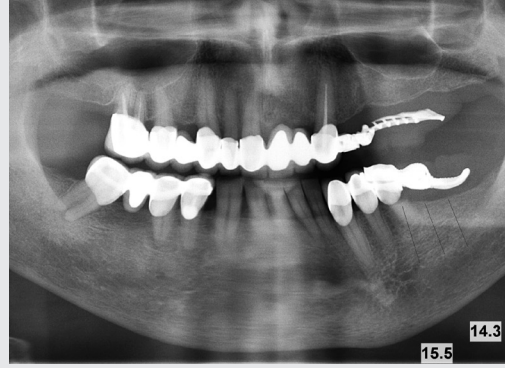
Başlangıç Panoramik Radyografisi.

Dental Hikayesi: Mandibula sol posterior bölgede şişlik ve ağrı şikayeti ile başvuran hastaya 35 nolu dişin çekimi, immedat implantasyon ve 36 no'ya yapılacak implant ile köprü uygulandı. Maksilla sol tarafta açık sinüs lifting, ogmentasyon ve aynı anda implant uygulamasını takiben 24-26 arası köprü uygulaması yapıldı.
